*Impacts Du Comportement Socio-Humain Sur La Durée De Vie
D'une Chaussée. Tronçon Avenue Nsuala-Avenue De La
Maternité Sur La Route Nationale N°1 République
Démocratique Du Congo*

*[Impacts Of Human Social Behavior On Lifespan Of A
Roadway. Nsuala Avenue –Maternity Avenuesection On
National Roadn Number 1. Democratic Republic Of Congo]*

Nzumba Kimbembé Marie Liliane

1.1. BREVE PRESENTATION DU TRONÇON EN ETUDE

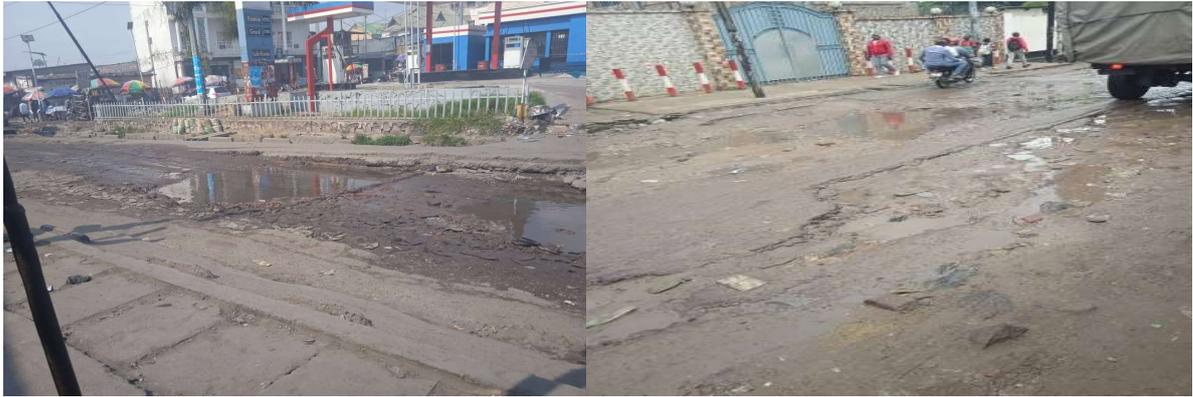
Image2 : Etat du tronçon Nsuala-Maternité.

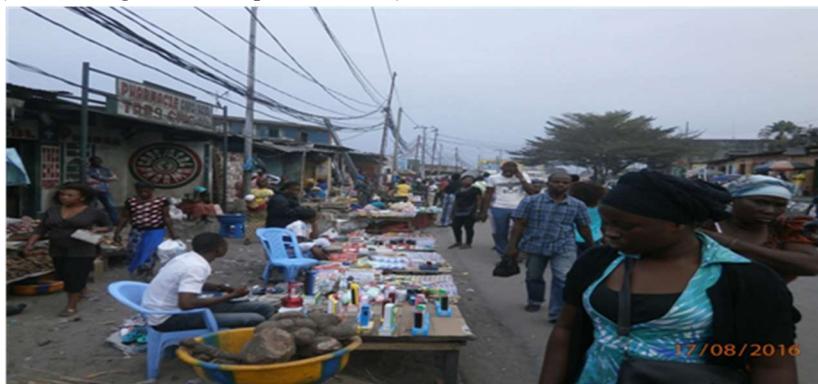
- **Le passage répété des piétons sur la chaussée** alors que cette dernière est réservée aux véhicules et le trottoir aux piétons sur le plan fonctionnel. Signalons que la présence du sable sur la chaussée lui fait perdre les caractéristiques superficielles (l'uni, la rugosité ainsi que le confort).

Image 3 : Passage répété des piétons sur la chaussée.

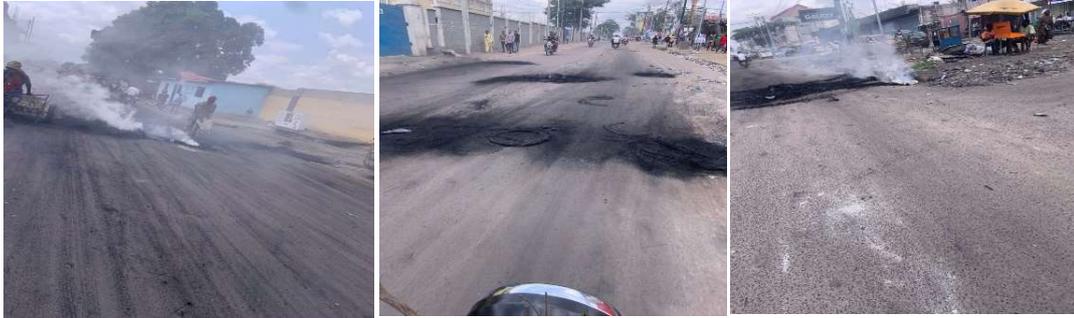
La couche de roulement étant un mélange des produits de carrière avec la bitume, dérivé pétrolier, la variation de température sur celle-ci a des conséquences néfastes sur une structure telles que le ramollissement et le desenrobage des bitumes, la chute de portance de la plateforme, destruction de la cohérence des liants hydrocarbonés et érosion des accotements, etc.

Nous sommes sans ignorés que les couches bitumineuses sont très vulnérables aux effets combinés du trafic et des variations de températures. Vers les températures élevées, l'enrobé bitumineux est relativement « souple » et le risque d'apparition de l'orniérage augmente sous l'action des charges répétées des véhicules. Selon [Yamina Oubahdou...](#)

Image 4: Brûlure sur le corps de la chaussée.

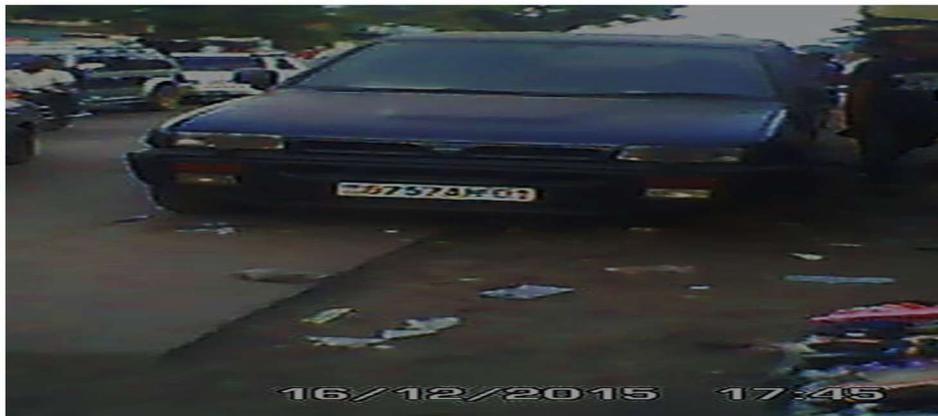
- **Les véhicules en état vétuste et le stationnement abusif des véhicules en panne** pendant longtemps ou presque abandonnés, entraîne la rétention des déchets de toutes sortes pendant la saison de pluies qui, après leur décomposition peuvent provoquer les dégâts tels que la stagnation des eaux sur la couche de roulement. Tout véhicule à l'état vétuste apporte aussi des conséquences néfastes à titre d'exemple, sa moindre panne cause des embouteillages et augmente la sollicitation de la chaussée mais aussi sans oublier l'atteinte à l'environnement.

Image 6: Stationnement du véhicule sur la chaussée

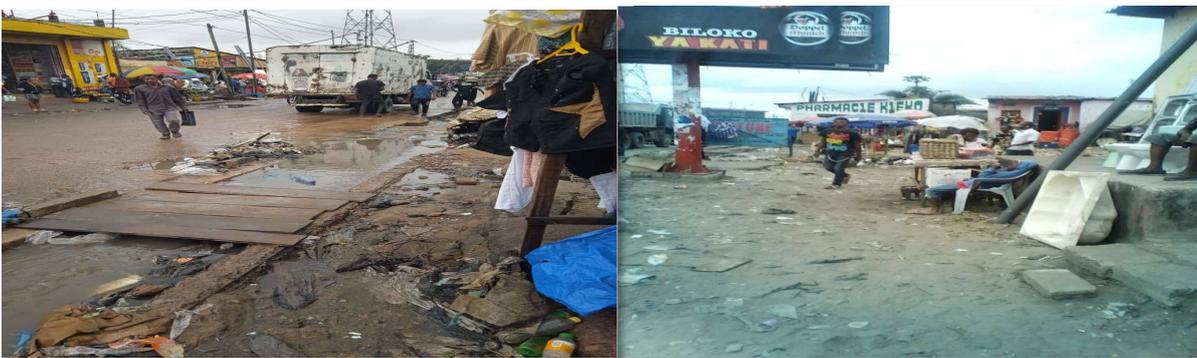
Image 7: Occupation anarchique de la zone de recul

Cette occupation anarchique de la zone de recul a entraîné un rétrécissement de l’emprise, alors que la profondeur de cette bande est fixée par l’ordonnance du 19 Avril 1957 dans les propositions suivantes :

- 10 m au maximum, mesuré à partir de l’alignement dans les zones à forte densité d’occupation ;
- 20 m au maximum, mesuré à partir de l’alignement dans la zone à faible densité.

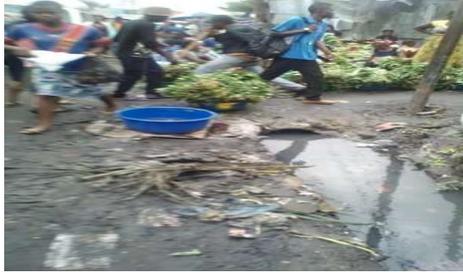
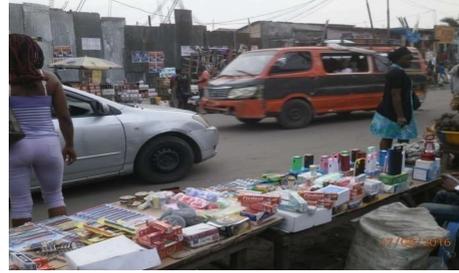
Une nouvelle mentalité s’est développée au sein de la population kinoise en générale et en particulier celle de ce tronçon d’étude. Celle-ci trouve normal d’étaler les marchandises tout au long de la chaussée voire sur le trottoir ignorant que cela pose beaucoup de problèmes liés au rétrécissement de la route provoquant ainsi l’encombrement de cette dernière et les embouteillages, et aussi le problème lié à la sécurité des piétons; à l’aire de stationnement ou parking, à l’insalubrité et au bouchage des caniveaux en empêchant l’évacuation rapide des eaux et à la détérioration des couches de la chaussée.

La majorité de la population Kinoise qui n'a pas accès au service de collecte des déchets ménagers ont tendance à se servir de leur proche environnement pour s'en débarrasser. Le lieu de rejet des déchets fait partie du système de la débrouille. Il s'agit de se débarrasser de ces ordures comme on peut, en profitant de tout lieu disponible et en faisant fi des risques de la pollution.

Image8: envahissement de la route par les vendeurs

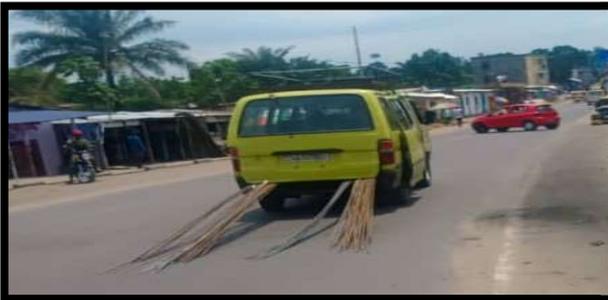
Image 9: frottement des barres de fer, sur la chaussée

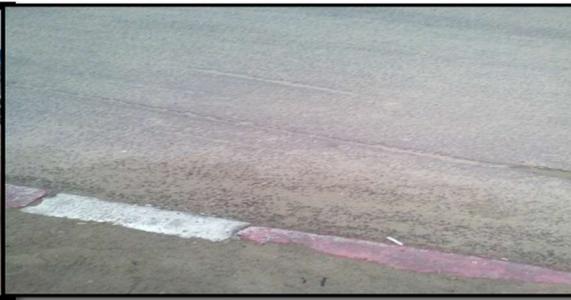
Image 10: Frottement des barres de fer sur la chaussée voire les véhicules vétuste.

L'image se trouvant à droite montre l'impact du frottement des barres de fer sur la chaussée. Les lignes se trouvant sur la couche de roulement ne sont pas des fissures mais plutôt des traces laissées par ces barres de fer ou un véhicule vétuste lors de son passage.

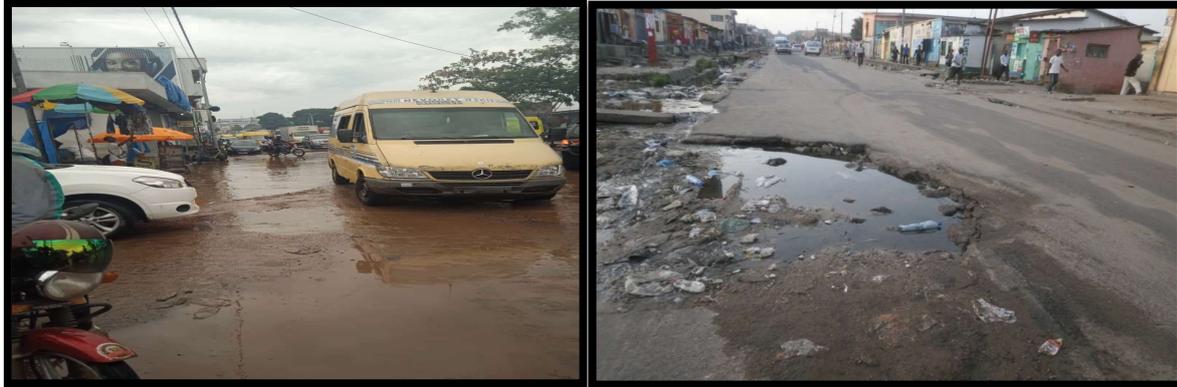
Image11: Etat de surface de la chaussée en étude.

Nous avons constaté les maladies telles que l'affaissement, nids de poule, des fissures et desenrobage lors de la visite sur terrain.

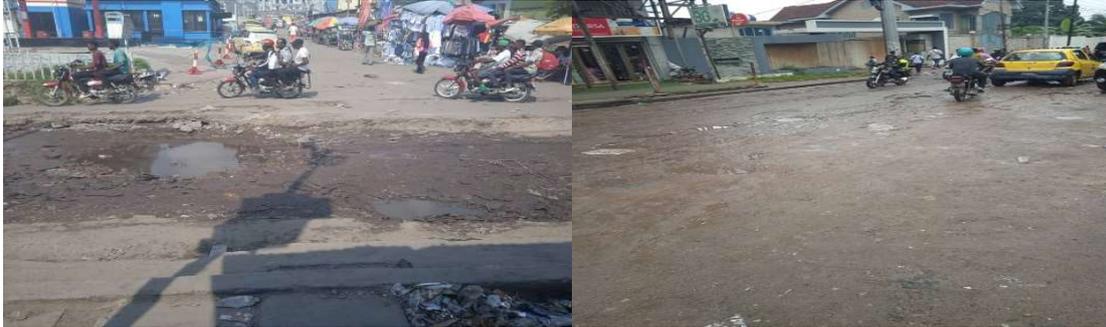
Ce sont des trous présents à la surface de la chaussée qui laissent apparaître les couches de structure du à la qualité insuffisante des matériaux de chaussée. Ils sont dus à un départ du matériau facilité par l'infiltration et l'accumulation des eaux de ruissellement, sans ignorer que la présence d'eau au niveau de la route peut causer de nombreux inconvénients et dégâts tels que la perturbation de la visibilité et la sécurité des usagers et provoque l'érosion des talus.

Images 12 : Nids de poule

Le traitement réservé au nid de poule est la réfection localisée du corps de chaussée.

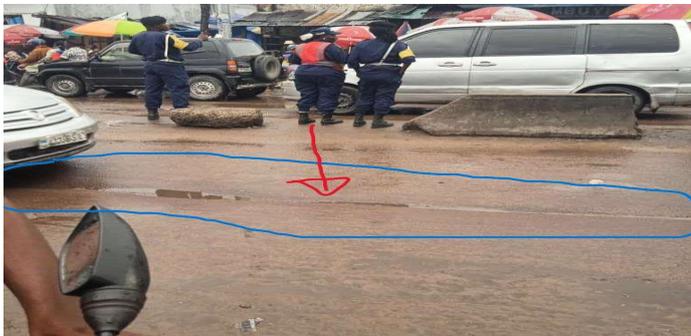
C'est un tassement formant parfois une cuvette accompagnée sur le bord de la chaussée d'un bourrelet des matériaux dû à la fatigue de la chaussée et à une épaisseur insuffisante. Dégradation souvent aggravée par la présence de l'eau qui reste piégée dans la cuvette.

Evolution : Apparition de faïençage et de bourrelet au droit de l'affaissement

Image 12: Affaissement

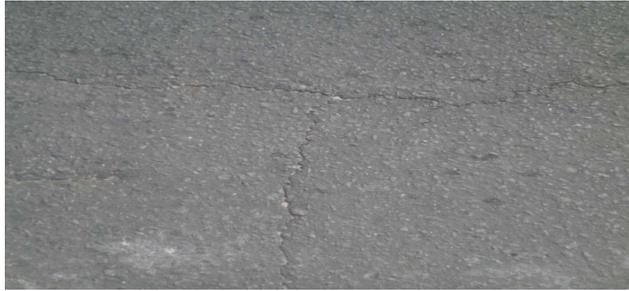
Les **fissures longitudinales** sont des cassures de la couche de roulement qui apparaissent en surface dans le sens de l'axe de la chaussée. Elles peuvent avoir plusieurs causes :

- fatigue de la chaussée liée à un défaut de portance
- sous-dimensionnement des couches inférieures de structure
- défaut de construction ou élargissement de chaussée
- retrait d'un sol argileux suite à une longue période de sécheresse

Les **fissures transversales** sont des cassures de la couche de roulement perpendiculairement à l'axe de la chaussée. Elles sont dues à un retrait des couches d'assise traitées aux liants blancs, au séchage de ces dernières, voire encore à un défaut de joint de reprise des enrobés. Là encore, la situation peut évoluer en faïençages, flaches, départs de matériaux et à terme en nids-de-poule. Les fissures, la dégradation de la surface et la formation de flaques contribuent à la détérioration structurelle, nécessitant des réparations coûteuses et des interventions fréquentes.

Image13 : Fissures longitudinales et transversales

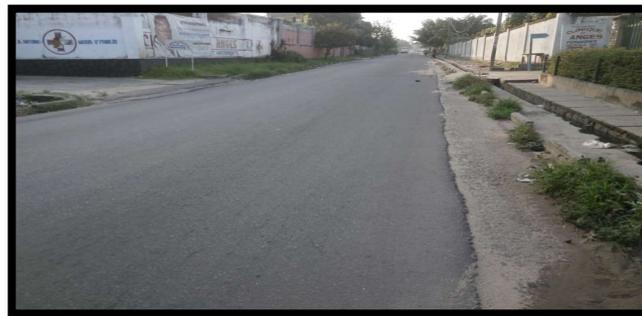
Les racines des arbres peuvent endommager les structures souterraines et provoquer des déformations de celles-ci.

Image14 : les herbes le long de la chaussée

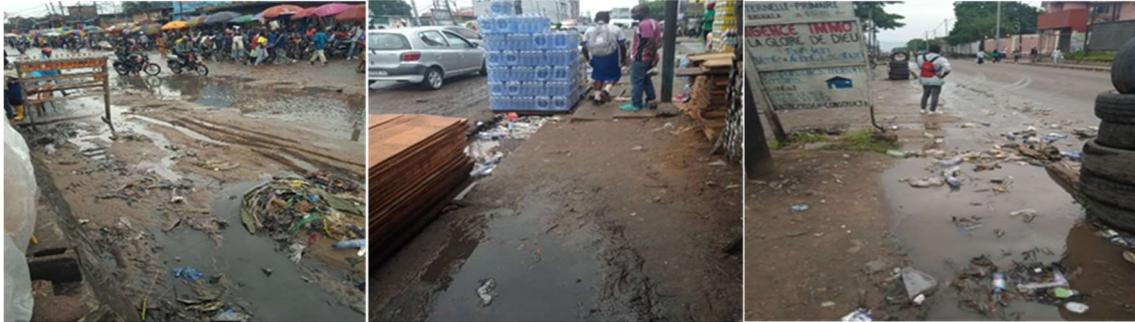
Après observation, nous avons constaté qu'il y a présence des caniveaux mais bouchés dans certains endroits et dans d'autres endroits, les parois sont partiellement détruites.

Cette destruction et bouchage par des bouteilles en plastiques, du sable et la boue mélangée aux immondices déversés par la population tapissent l'asphalte exposent la chaussée aux eaux de ruissellement, stagnantes provoquant ainsi la dégradation profonde de la chaussée.

Image n°15 : Caniveaux bouchés par les immondices abandonnées et entraînées par les eaux de la pluie sur la chaussée.

- le renforcement curatif de la structure de la chaussée;
- l'assainissement de toute la chaussée et des caniveaux.
