# *Evaluation Du Respect Des Mesures De Sécurité Sur Le Chantier De Pavage Et D'assainissement Des Voies D'accès A La Promenade Lagunaire De Porto-Novo (Bénin)*

## *[Assessment Of Compliance with Safety Measure on The Paving and Drainage Construction Site of Access Roads to The Lagoon Promenade in Porto-Novo (Benin)]*

TOGLA A. Fréthas.<sup>1</sup>, DOSSOU-GUEDEGBE Odile Viliho.<sup>1</sup>, HOUINSOU Auguste.<sup>1</sup> BONOU Dominique.<sup>2</sup>

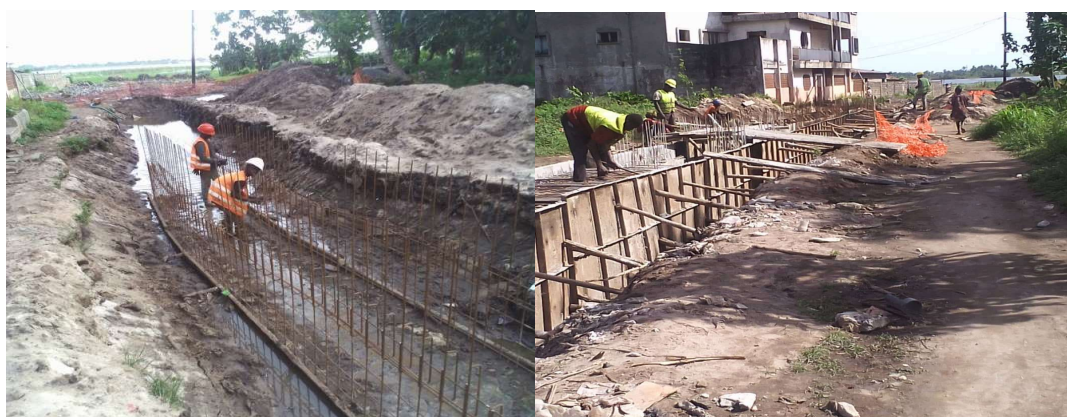
**Planche 1 : Disponibilité et Port effectif des EPI sur le chantier**

L'observation de cette planche permet de constater que le port des EPI sur le chantier par les ouvriers est effectif. Sauf un cas d'ouvrier qui n'a pas porté son casque.

Dans l'ensemble, ces résultats mettent en évidence la nécessité de renforcer les actions de sensibilisation et de contrôle relatifs au port des équipements de protection individuelle afin d'améliorer les conditions de sécurité sur le chantier.

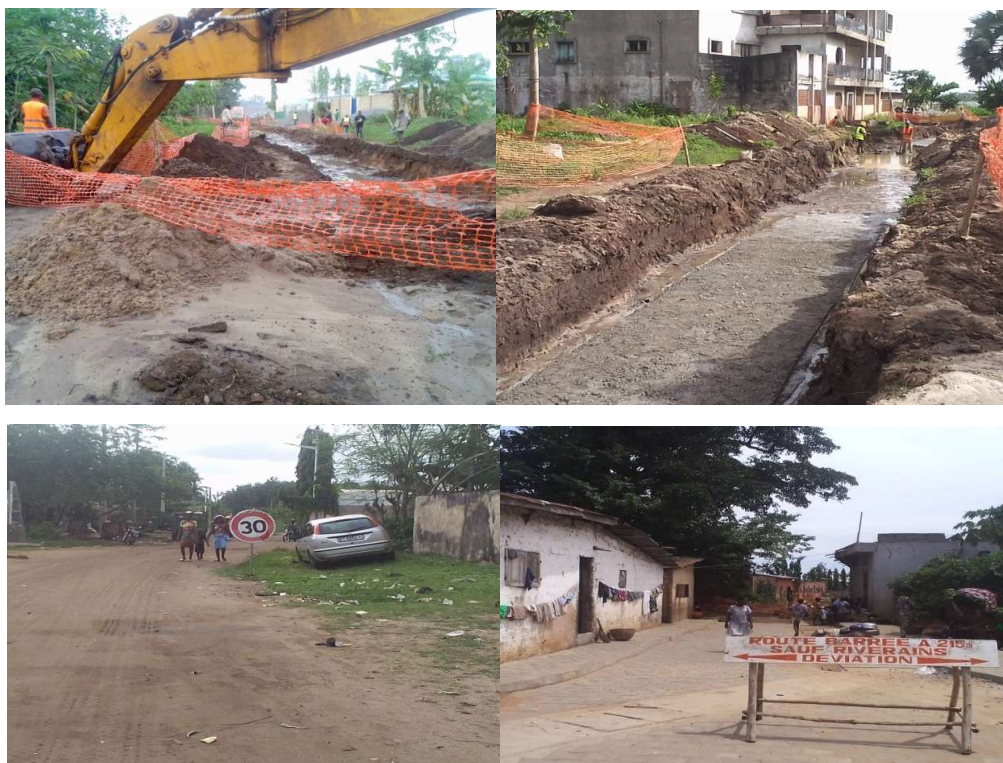
**Planche 2** : Prise en compte des exigences de signalisation et balisage par l'entreprise

L'observation de cette planche permet de constater l'effectivité des signalisations et balisage des zones de travaux.

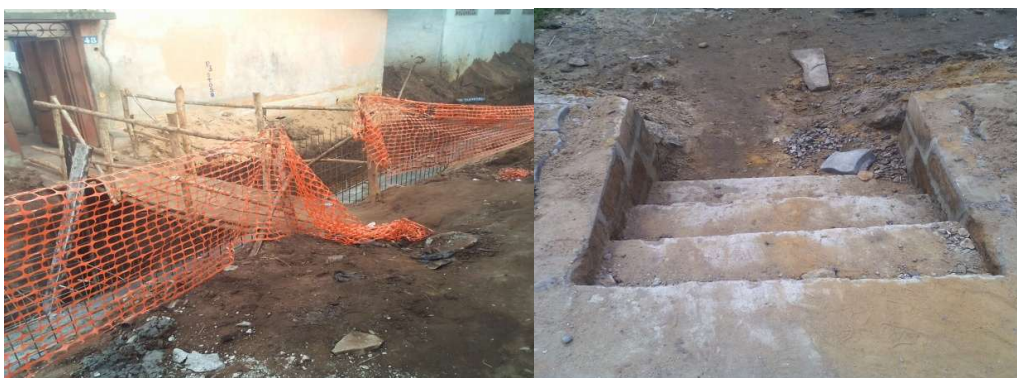
**Planche 3 :** Mise en place de dispositifs de facilitation d'accès aux habitations

De l'observation de cette planche, on constate que l'entreprise a fait d'une priorité la mise en place des dispositifs de facilitation d'accès aux habitations.

Il est à noter que la mission de contrôle a exigé de l'entreprise en charge des travaux que les passerelles à utiliser, soient dotées de mains courantes (gardes corps). Ce qui permettrait de garantir la sécurité des utilisateurs.
