# Contribution à l'Evaluation de la Qualité Physico-Chimique d'Eau de la Source Funu à Bukavu

## *[Contribution to the Evaluation of the Physicochemical Quality of Water from the Funu Source in Bukavu]*

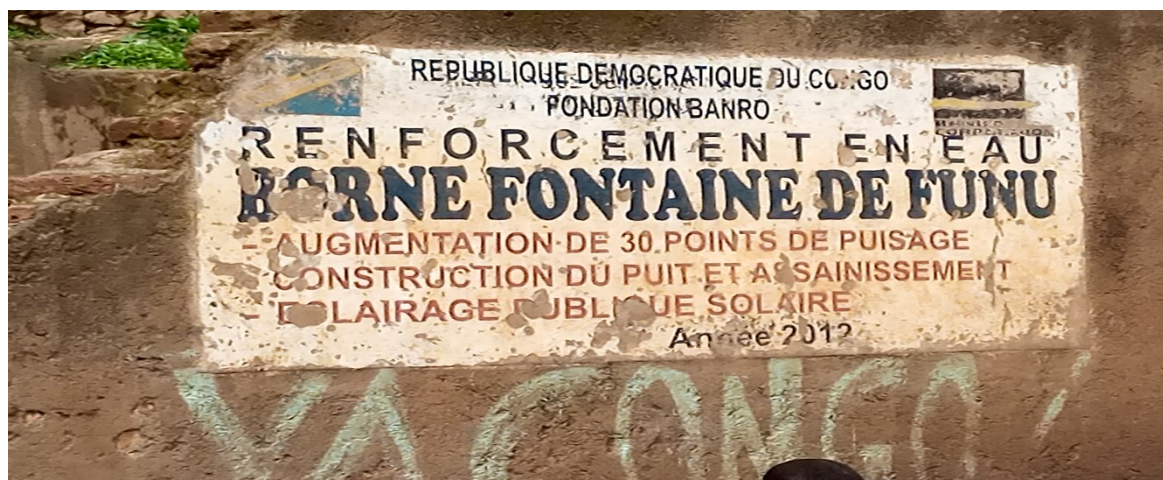
*Photo 1. Source de Funu : Borne Fontaine de Funu à Kadutu*

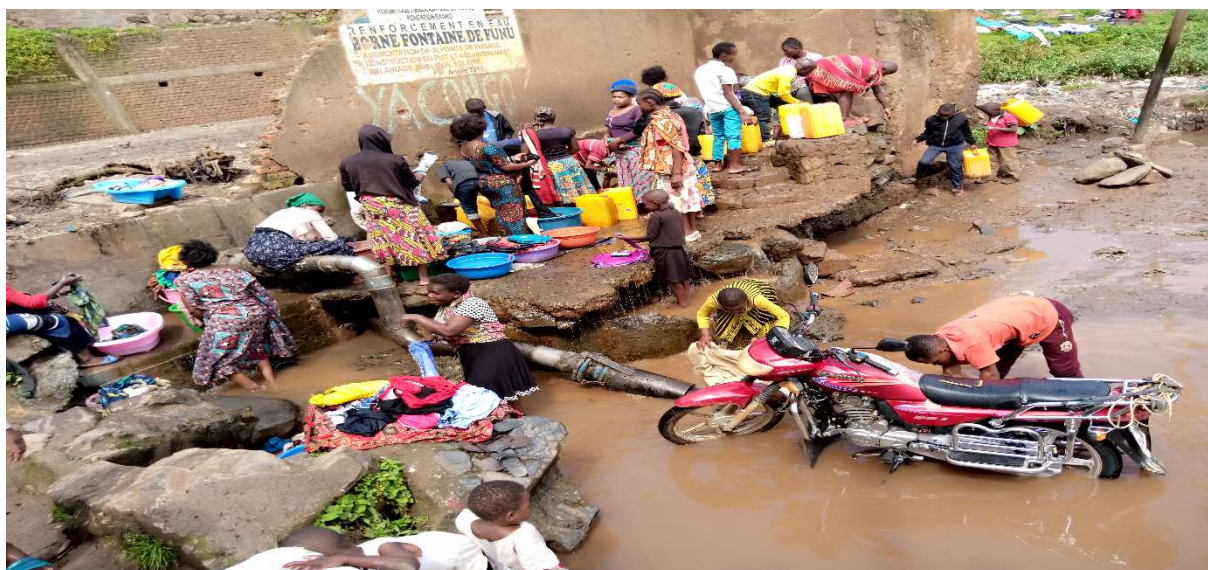
**Photo 2. Source de Funu : fréquentation de la population de Kadutu**

La photo 2 montre que la source de Funu est fréquentée par différente catégorie de la population habitant la commune de Kadutu pour leurs multiples besoins en termes de : alimentation, lessive, vaisselle, nettoyage de motos, etc.

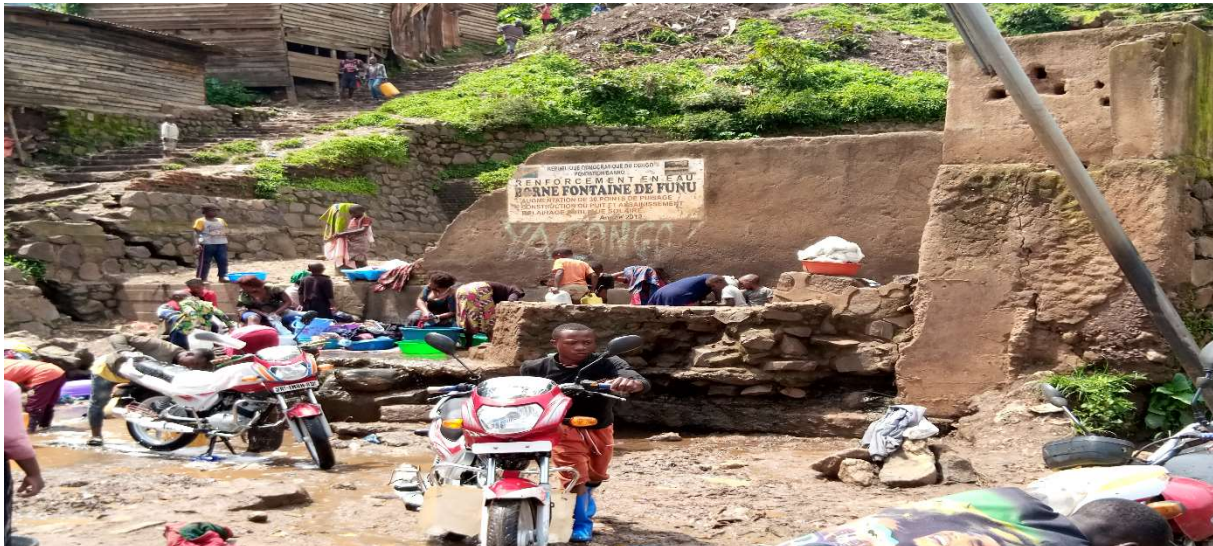
*Photo 3. Source de Funu : localisation moins de 5mètres des habitations*

Donc, l'OMS recommande une valeur 1mg/l de matières organiques. La valeur obtenue pour cette source est (0,57mg/l). L'eau de la source Funu ne répond pas aux recommandations faites par l'OMS. Elle recommande une valeur de 150mg/l pour la demande biologique en oxygène pour l'eau de boisson. Selon nos analyses, la source Funu contient 3,12mg/l. Ces valeurs sont *de très loin inférieures* à celle recommandée par cette organisation (OMS). Ce qui affirme que cette eau connaît *un grand déficit* en cet élément. La distance entre la source et les habitations constituent un risque potentiel de contamination, voire **la photo 3.**

- Tenant compte de la topographie du milieu, les constructions anarchiques se trouvent sur une pente, et que cette source d'eau est localisée juste au pied, on peut soupçonner que l'augmentation de risque de pollution pourrait provenir de ces facteurs favorisants.
- Au regard de limites entre cette source d'eau et des maisons d'habitation, il est souhaitable que cette distance soit (au moins de 50 mètres) que telle n'est pas le cas, il y a lieu de penser aussi au risque de pollution bactériologique en provenance des latrines et d'autres activités de la population environnante.
