Etude Des Impacts Hydrogéomorphologiques Liés A L'aménagement Du Site Collinaire Urbain Via Télédétection, Cas Du Quartier Mitendi Dans La Commune De Mont-Ngafula Au Sud-Ouest De Kinshasa/R.D.Congo

[Study Of The Hydrogeomorphological Impacts Linked To The Development Of The Urban Hill Site Via Remote Sensing, Case Of The Mitendi District In The Commune Of Mont_Ngafula In The Southwest Of Kinshasa Drcongo]

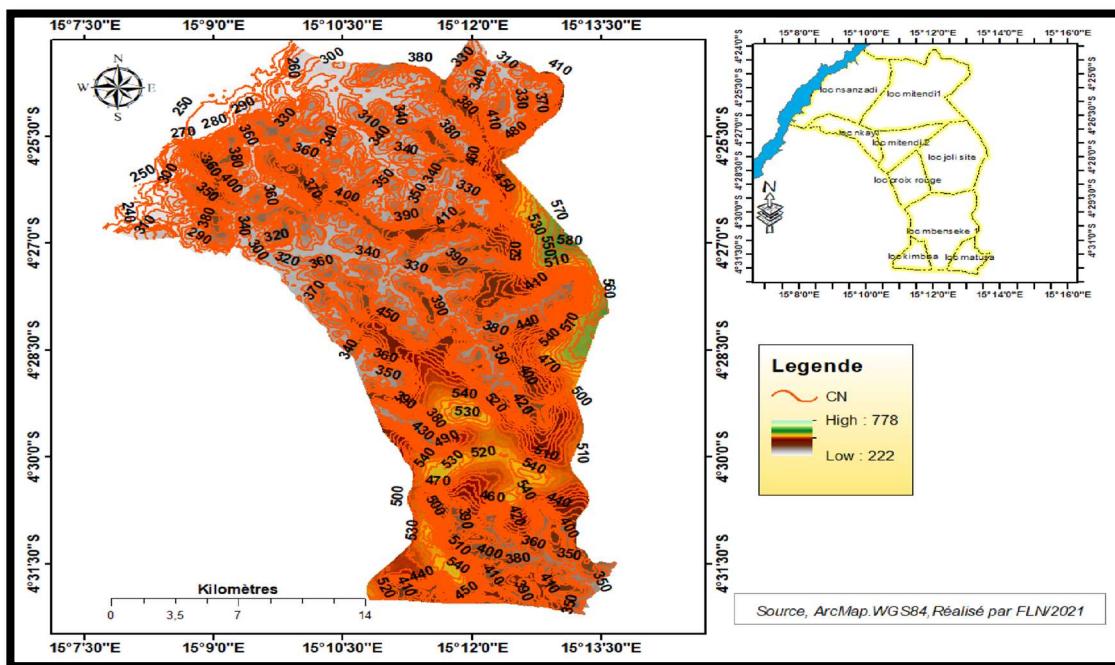
Figure1 : Courbes des niveaux du quartier Mitendi

Les figures 1et 2 expliquent la topographie du quartier Mitendi, chaque couleur à une explication sur la carte et les conséquences qu'elle présente. La morphologie du milieu est expliquée de la manière suivante :

- La couleur chocolaté, orange représente la zone à haute altitude avec 520 -540 m d'altitude.
- La couleur bleue et jaune foncé représente la zone à basse altitude qui va De 280-240 m d'altitude et les courbes des niveaux ont une équidistance de 30 m entre deux courbes.

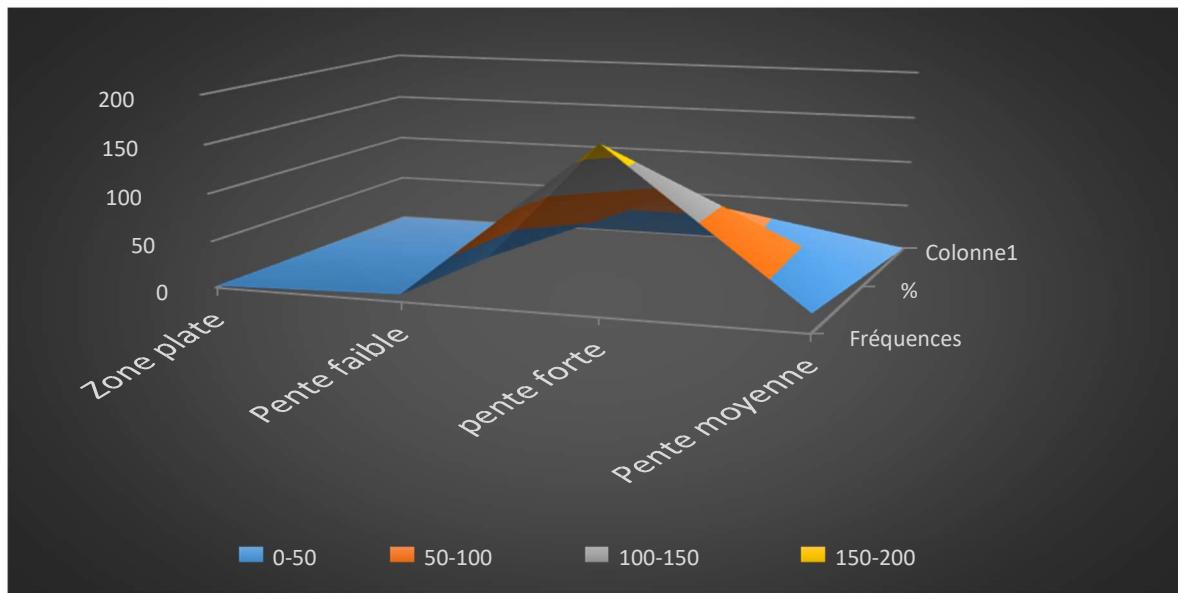
Figure3 : Structure topographique

Pour bien expliciter les conséquences liées à la morphologie du quartier Mitendi, une carte de pente exprimée en pourcentage (%) et un graphique sont montrée dans le tableau ci-dessous :

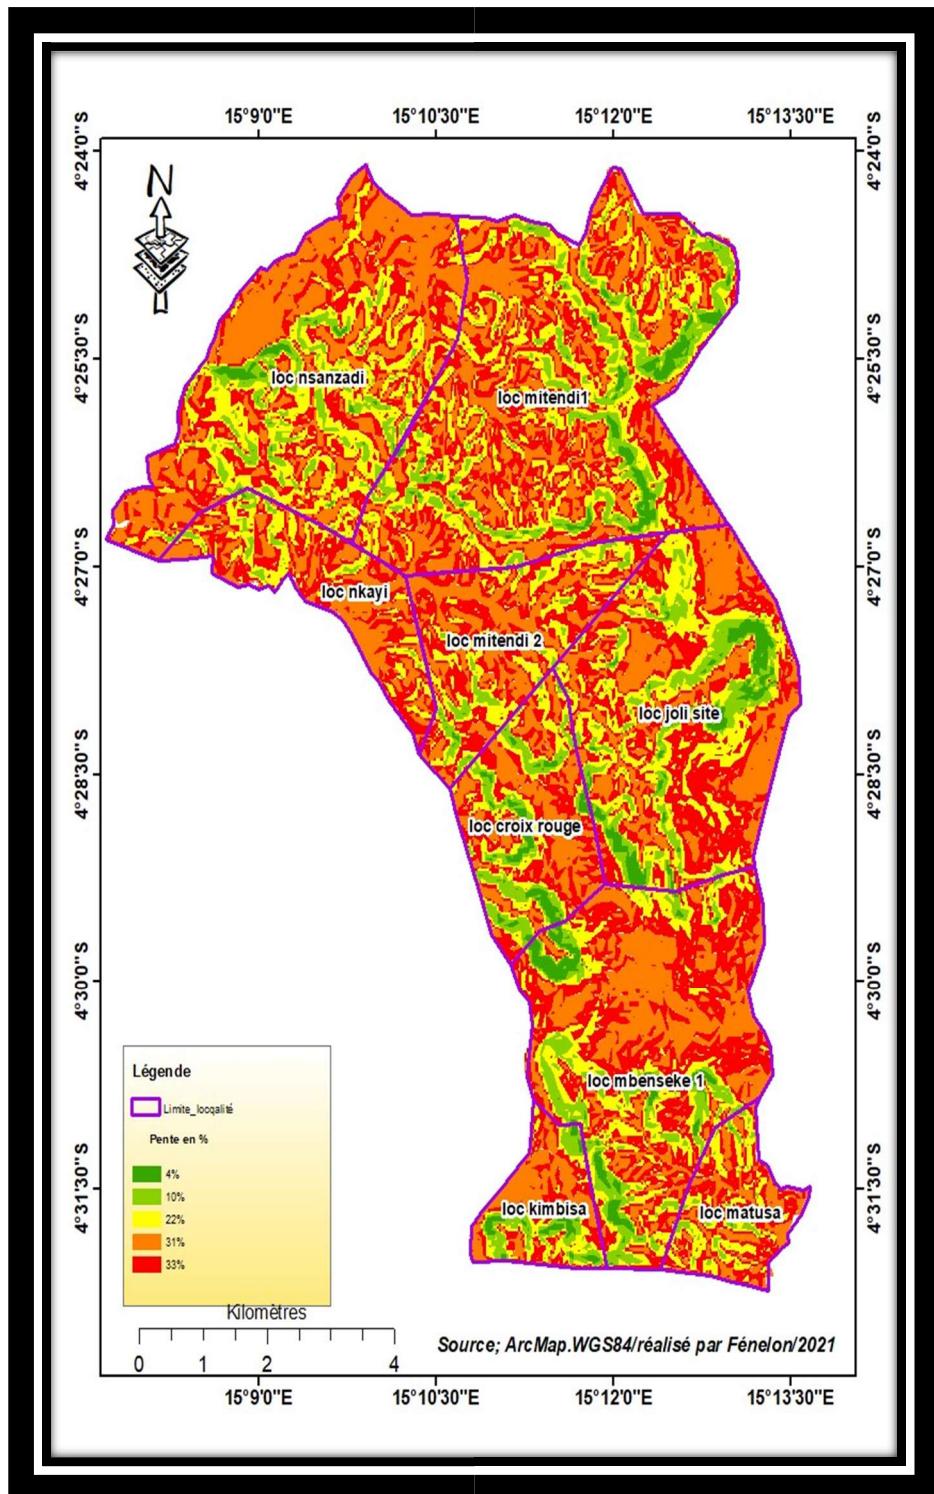
Figure4 : Carte de pente du quartier Mitendi

Toutes les figures énumérées ci-dessus sont synthétisées par cette carte des pentes qui s'interprètent de la manière ci-après : qu'une grande partie du quartier Mitendi se retrouve dans la zone à risque (érodable) avec une pente dont la valeur est supérieure à 15% (22 à 33%). Les parties habitées qui sont urbanisables, avec une valeur de 4 à 10% ; les zones à 10% des pentes nécessitent de grands travaux de génie civil avant de l'urbaniser, car les normes urbanistiques disent que là où la valeur de la pente est supérieure à 8% nécessite de grands travaux de génies. D'où cette topographie présente des impacts liés au ravinement pour les villes hautes (Mitendi) et les inondations pour les villes basses (Matadi Mayo, Kimwenza).

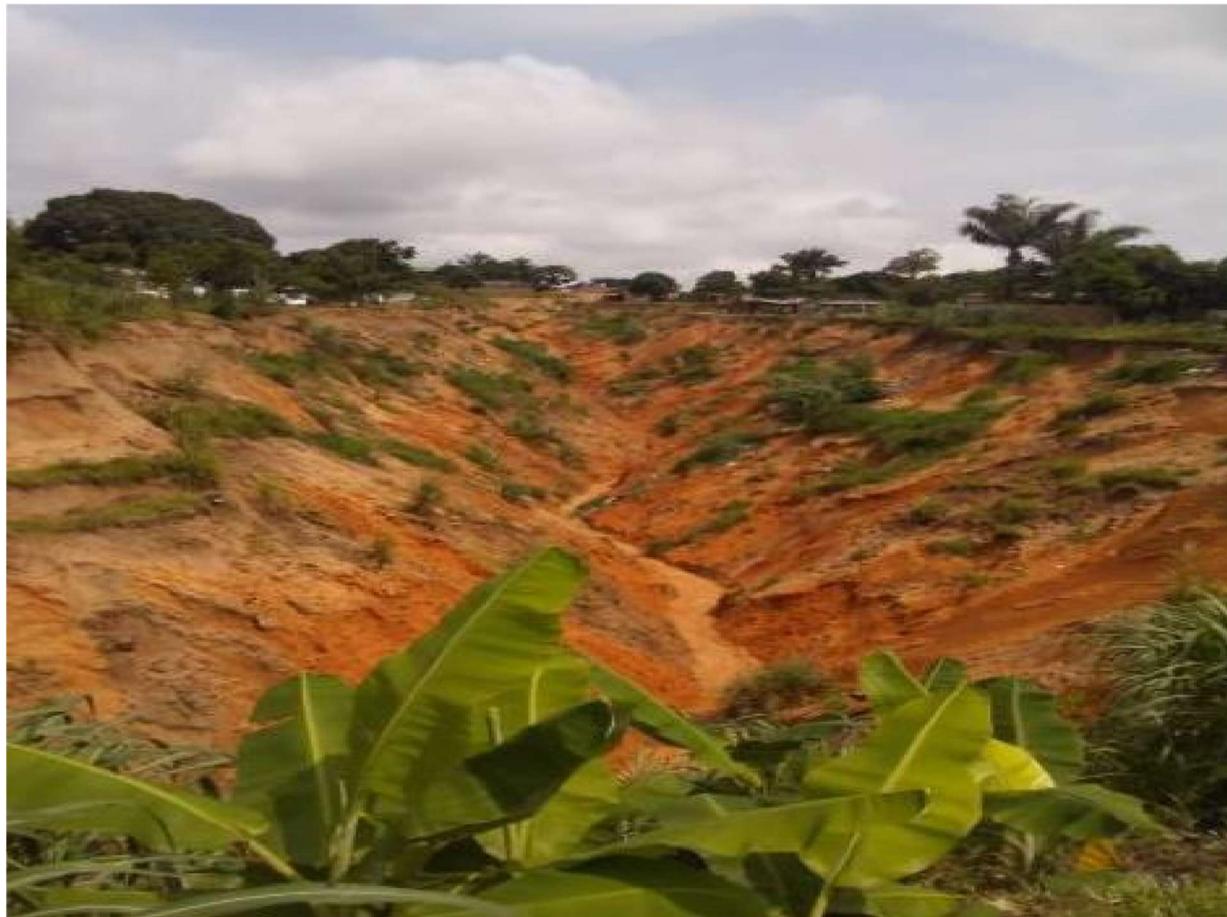
Figure5 : Ravin de la localité Nsanzadi, détruisant les maisons dans le quartier Mitendi (2021)

Cette figure nous montre de quelle manière les ravins ont détruits le site Mitendi sur ses 11 km² de sa superficie, le phénomène érosif occupe 51.357, 1.4845m² de son étendue, en effet la carte ci-dessous nous montre avec précision les différentes têtes d'érosions dans le quartier :
