# *Modes D'occupation Spatiale Et Impacts Sur L'aménagement Urbain Dans Le Quartier Ngomba Kinkusa, Commune De Ngaliema*

## *[Patterns Of Spatial Occupation And Impacts On Urban Planning In The Ngomba Kinkusa Neighborhood, Ngaliema Commune]*

**Mots-clés :** Modes d'occupation spatiale, Impact, Aménagement urbain, Occupation spontanée, Construction anarchique, Ngomba Kinkusa, Kinshasa.

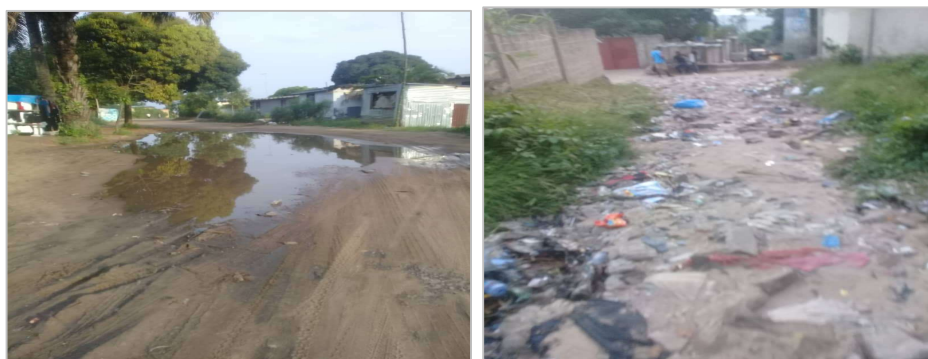
Photo 1 et 2. Etat des voiries dans les avenues Tuku et Camp Badiadingi

Il est à retenir que la trame viaire de ce quartier se trouve dans un état de délabrement. Cela peut se justifier par le non-respect de normes urbanistiques basées sur le traçage de voies urbaines avant l'occupation de ce quartier.

Avec une trame viaire comme celle qui vient d'être analysée ci-dessus, il est facile de comprendre que les problèmes liés à la voirie du quartier Ngomba Kinkusa sont l'absence d'une hiérarchisation de la voirie et sa planification, le manque des ouvrages d'assainissement et de revêtement de la voirie y compris la présence des érosions ceci constitue un des problèmes majeurs que connaît la population du quartier Ngomba Kinkusa actuellement.

C'est à cause d'une mauvaise planification que cela entraîne des difficultés énormes pour l'accessibilité dans certains endroits du quartier à cause des érosions et ravins qui gangrènent la morphologie du quartier.

Ceci les rend quasiment impraticables en contribuant même à l'enclavement du quartier, sauf pour les motos qui peuvent circuler à l'intérieur du quartier. Toutes ces voies se transforment souvent en ruisseaux pendant les saisons pluvieuses. L'accessibilité est très difficile dans ce quartier et la circulation se fait par des sentiers ou en se faufilant dans des parcelles.

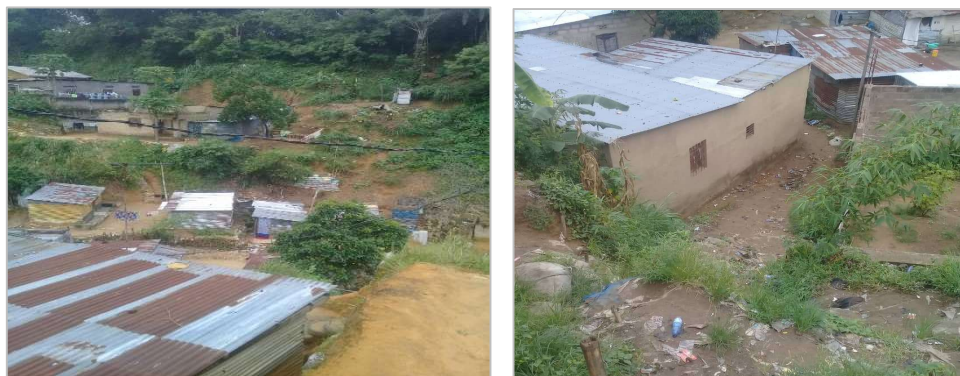
Photo 3 et 4. Occupation spontanée et constructions anarchiques

Le mauvais aménagement du milieu, au fil du temps connaît un problème de mauvaise gestion d'espace qui sont liés sur trois (3) points :

- Les morcellements des parcelles ;
- L'empiétement de la voie publique ;
- Les constructions inappropriées.

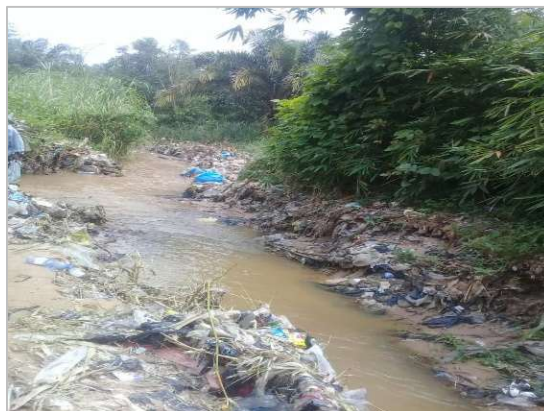
Photo 5. Dégradation aquatique sur la rivière Kinkusa

En plus, le fait de jeter les déchets (solide, liquide et gazeux) volontairement dans la rivière, cela occasionne la dégradation de l'écosystème aquatique du milieu. Ceci témoigne du danger que courent le quartier menacé de disparition.

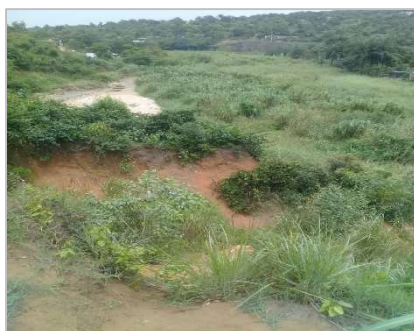
**Photo 6. Vulnérabilité et contraintes spatiales du quartier Ngomba Kinkusa**

Comme le montre la photo ci-haut, le quartier est dans un état très délabré. Ces causes sont liées à l'occupation humaine qui ne respecte pas les règlements de lotissement et les normes urbanistiques. En effet, l'homme accentue le phénomène érosif par le mauvais lotissement parcellaire et le déboisement du couvert végétal, pour aménager les parcelles à la construction des maisons. En fait, le plus souvent, les parcelles sont loties et aménagées dans le sens de la pente, ce qui favorise l'action de ruissellement. Celui-ci est beaucoup plus fréquent là où le sol est nu et donc à chaque pluie, on assiste à la destruction des routes et rues.

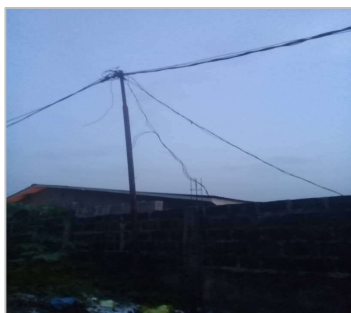
Photo 7. Un poteau de courant dans l'avenue Bikoro

Concernant la forme d'énergie la majorité de la population sont raccordées au réseau électrique. Cependant, la croissance démographique liée à la pauvreté a fait que la qualité du réseau s'est dégradée, à cause des raccordements acquis frauduleusement.

Compte tenu à la place qu'occupe l'énergie dans le fonctionnement de ménages, ces derniers, faute de mieux, recourent à toute sorte d'énergie en vue de satisfaire leurs besoins. Dans cette gamme de ressources énergétiques, il y a le bois de chauffe et le pétrole lampant comme la principale source d'énergie consommée par la population à Ngomba Kinkusa.

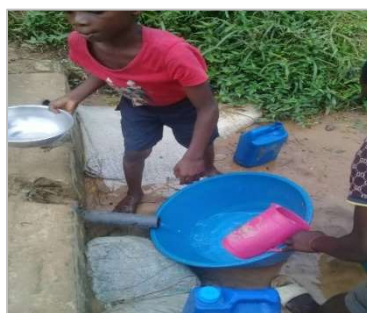
Photo 8. Source d'approvisionnement

Au sujets des résultats d'enquête par rapport aux sources d'approvisionnement en eau potable dans le quartier Ngomba Kinkusa, la majorité de la population enquêtée utilisent le forage (42,7%), suivi de ceux des sources (35%), les puits (14,6%), et enfin l'eau de la Regideso (7,7%). Cela montre que la population de ce quartier souffre pour s'approvisionner en eau potable correctement.
