# *Analyse Et Propositions Des Stratégies Aux Acteurs Non Etatiques (ANE) Pour La Gestion Durable De L'environnement Au Sein Des Entités Territoriales Décentralisées : Etude Menée Dans La Commune De Lukolela A Kikwit (Province Du Kwilu, RDC)*

**Résumé :** Cette étude s'articule autour des défis écologiques locaux et de la gouvernance environnementale décentralisée de la commune de Lukolela à Kikwit. L'objectif est de proposer aux acteurs Non étatiques (ANE) des stratégies susceptibles de mettre en place une gestion durable de l'environnement.

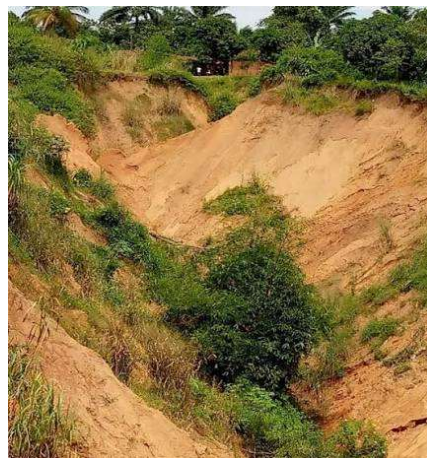
**Photo 1 : Erosion**

Cette photo reprend une tête d'érosion ravinante accélérée, cela s'explique par le manque de canalisation des eaux de pluie combiné à des constructions anarchiques provoque la formation de gigantesques ravins (comme dans le quartier

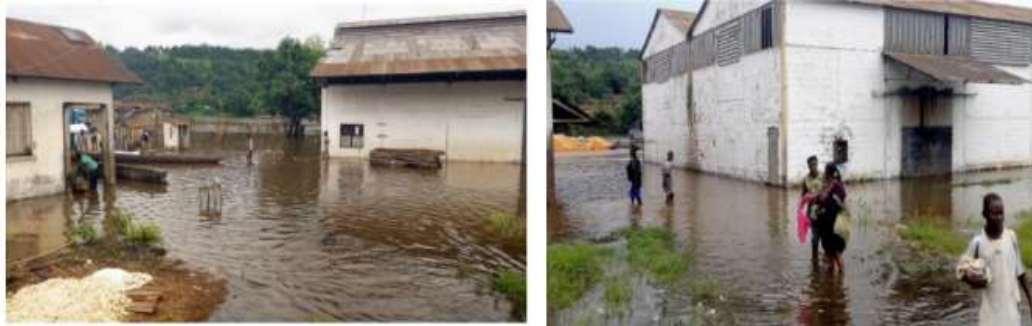
**Planche 1 : Inondation du dépôt ONATRA par le débordement de la rivière Kwilu, Kakesa et al.2024**

Cependant, si la figure 1 indique les constructions inadéquates comme l'un des défis environnementaux. Il y a une zone inondable, le dépôt de l'ONATRA (planche 1) n'avait pas été bâti, à l'époque, sur une surface inondable. Le fait de son inondation actuelle s'expliquerait par le rehaussement du fond de la rivière. Celui-ci résulterait d'un dépôt important des sables provenant de la recrudescence de l'érosion superficielle et du ravinement sur les versants intra-urbains (Kakesa, 2016, 1998, 2010).

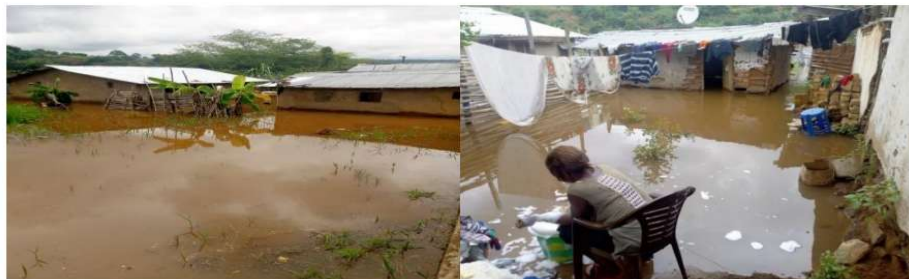
**Planche 2 : Inondation des constructions érigées dans le lit majeur de la rivière Kwilu**

Par contre, cette planche montre les constructions installées dans les zones naturellement inondables car situées dans le lit majeur de la rivière Kwilu.

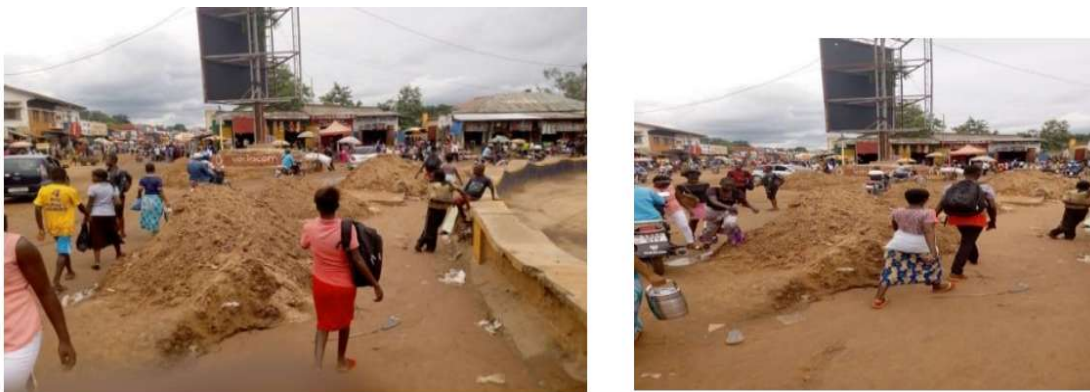
**Planche : 3 : Dépôt de sable issu du ruissellement sur la chaussée dans le Centre commercial à Kikwit**

Des accumulations se constituent sur la chaussée ou en bordures de routes. Ces amas de terres perturbent la circulation automobile et des personnes comme on peut le remarquer sur la planche 3.

Comme l'appui bien cette photo de Kakesa et al. (2024), les chercheurs sur cet écosystème devraient retenir ces leçons sur les inondations et l'ensablement du centre-ville de Kikwit. L'analyse morphologique renseigne que le centre-ville de Kikwit se situe sur un ancien ilot issu de l'évolution méandrique de la rivière Kwilu. Les routes et les installations commerciales sont localisées dans l'ancienne vallée du bras mort de l'ancien méandre. D'après la topographie, les eaux de ruissellement pluvial et les produits d'érosion sont acheminés tout naturellement vers les parties basses du relief. Dans le cas de Kikwit, ces écoulements sont favorisés par les pentes convergentes. De surcroît, les écoulements concentrés par les caniveaux des quartiers situés sur le versant sont aussi dirigés malheureusement vers cet emplacement en creux. C'est ainsi qu'à chaque pluie importante, les eaux de pluie viennent envahir la ville basse (Figure 9). La route nationale (RN1) passant dans la dépression est toujours inondée et ensablée après les fortes pluies.

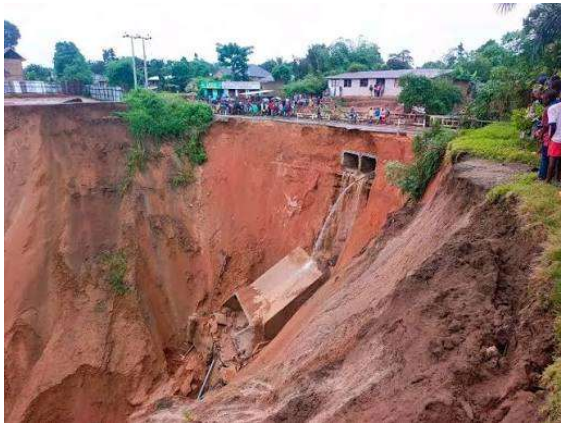
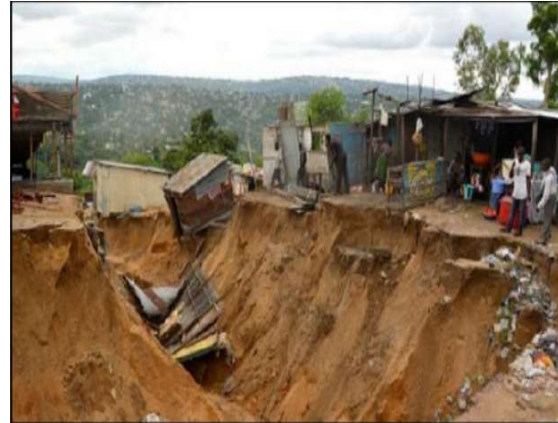
**Planche 4 : Ravinement et destruction des infrastructures , source Kakesa 2024**

Le ruissellement incontrôlé de l'eau de pluie crée de gigantesques têtes d'érosion. La commune de Lukolela et ses environs subissent le déchaussement des habitations et des infrastructures publiques. Les routes et les ponts (comme les menaces pesant sur les axes reliant le centre aux autres quartiers) risquent l'effondrement, coupant la circulation.

Les mesures effectuées sur les dix principaux ravins de la région étudiée ont permis d'évaluer le tonnage des terres déplacées à 29 962,705 tonnes soit une moyenne 2996,2 tonnes par ravin. On estime que les dix ravins ont affecté une superficie de 524525 m<sup>2</sup>, avec une moyenne de 5245 m<sup>2</sup> par ravin. La commune de Lukemi compte 135 ravins actifs. La superficie totale érodée est estimée à 708 075 m<sup>2</sup>. Étant donné que la superficie moyenne d'une parcelle à Kikwit est de 400 m<sup>2</sup>, on peut conclure que les 135 ravins actifs auraient emporté une superficie équivalente à 1770 parcelles (Kakesa et al. 2021).
