# *Evaluation Du Respect Des Mesures De Sécurité Sur Le Chantier De Pavage Et D'assainissement Des Voies D'accès A La Promenade Lagunaire De Porto-Novo (Bénin)*

## *[Assessment Of Compliance with Safety Measure on The Paving and Drainage Construction Site of Access Roads to The Lagoon Promenade in Porto-Novo (Benin)]*

TOGLA A. Fréthas.<sup>1</sup>, DOSSOU-GUEDEGBE Odile Viliho.<sup>1</sup>, HOUINSOU Auguste.<sup>1</sup> BONOU Dominique.<sup>2</sup>

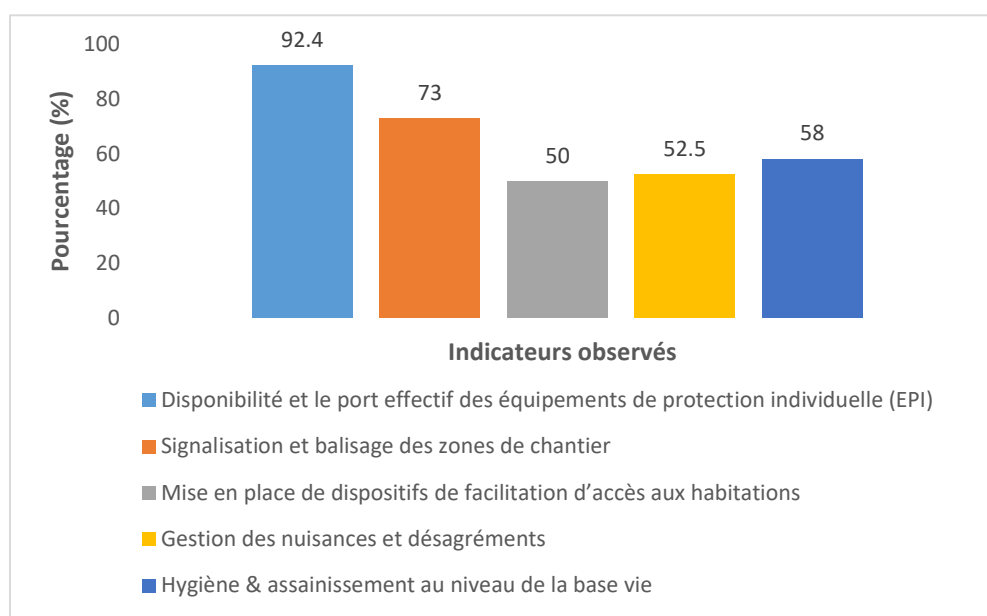
**Figure 1 : Taux de mise en œuvre des mesures de sécurité**

La figure 1 présente le taux de conformité des différentes mesures de sécurité enregistrées sur le chantier. On constate que la disponibilité et le port effectif des équipements de protection individuelle (EPI) affiche le taux le plus élevé, avec 92,4 %, ce qui traduit un engagement significatif des ouvriers à se protéger et une bonne mise à disposition de ces équipements par la direction. L'hygiène et l'assainissement au niveau de la base vie suivent avec un taux de 58 %, indiquant un effort notable pour maintenir des conditions de vie décentes pour le personnel.
