# *Viabilidad De Una Infraestructura Ciclo-Amistosa En El Campus UAZ Siglo XXI*

## *Viability of a Cycle-Friendly Infrastructure in the Campus "UAZ Siglo XXI"*

<sup>1</sup>Universidad Autónoma de Zacatecas

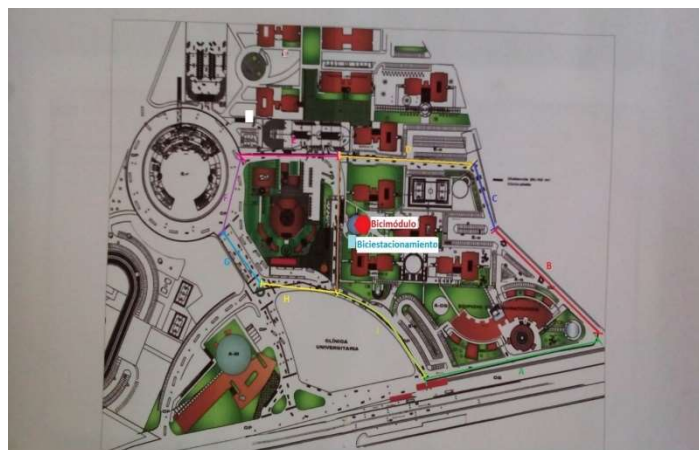
Figura 1 Representación de Zonas Delimitadas

En la figura se observa un plano de las instalaciones del Campus Siglo XXI de la Universidad Autónoma de Zacatecas y se encuentran delimitadas con diferentes colores las zonas en las que se dividió para el presente informe (Fuente: Elaboración Propia).

encontrar herramientas para la reparación de bicicletas, servicio de aire y si el espacio lo permite, venta de bebidas. En el Campus el ciclo módulo estará ubicado dentro del Laboratorio de Cultura Física y Deporte, ya que se encuentra en un punto medio en la ruta; mientras que el estacionamiento para bicicletas estará a un costado del mismo ya que aquí se cuenta con el espacio necesario se puede observar en la Figura 1.

**Zona A (línea verde):** Tiene una distancia de 253 metros lineales, comprendida desde la entrada del campus hasta donde termina el edificio de laboratorios (L1). En general el pavimento se encuentra en buenas condiciones y se cuenta con suficiente espacio para la implementación del ciclo carril.

**Zona B (línea roja):** Comprende una distancia de 206 metros lineales, desde la curva hasta la entrada al estacionamiento del edificio E1.

**Zona C (línea azul):** Tiene una distancia de 99 metros lineales, comprende desde la entrada al estacionamiento del edificio E1 hasta la curva. En esta zona se encontró un vertedero de basura, el cual representa un obstáculo para el ciclo carril sino que también es un foco de infección por lo que la recomendación es que sea reubicado.

**Zona D (línea naranja):** Tiene una distancia de 195 metros lineales, desde la curva donde terminó la zona anterior hasta la intersección que se encuentra enfrente del Servicio de Alimentación Universitario Siglo XXI.

**Zona E (línea rosa):** Tiene una longitud de 172 metros lineales, comprende desde la intersección donde terminó la zona anterior hasta la intersección que se ubica ligeramente enfrente y al lado derecho de la Unidad de Construcción UAZ.

**Zona F (línea morada):** Comprende una distancia de 81 metros lineales, va desde la intersección donde terminó la zona anterior hasta la intersección que se ubica a un lado del edificio de la biblioteca.

**Zona G (línea azul cielo):** La distancia que comprende es de 106 metros lineales, desde la intersección donde terminó la zona anterior hasta la entrada al estacionamiento del gimnasio del campus.

**Zona H (línea amarilla):** Tiene una distancia de 113 metros lineales, comprendida desde la entrada al estacionamiento del gimnasio del campus hasta la intersección ubicada frente al edificio de Nutrición. **Zona I:** Comprende 181 metros lineales, va desde la intersección donde terminó la zona anterior hasta la intersección que se encuentra enfrente del Servicio de Alimentación Universitario Siglo XXI.

**Zona J (línea verde limón):** La distancia de esta es de 189 metros lineales y va desde la intersección que está frente al edificio de Nutrición hasta la entrada del campus. En esta zona encontramos buen espacio para la implementación del ciclo carril, pero resulta sumamente conflictiva ya que hay dos topes, un bache de gran tamaño, pavimento desgastado en la orilla.
