# Conséquences Pathologique, Thérapeutique Et Financière De Différer Les Travaux De Remise En Etat Des Chaussées Revêtues : Cas De L'avenue Université, Partant Du Boulevard Sendwe Jusqu'a L'Unikin (11.00km)

ATTRAYANT LONGA MUSEE DORSAY

ASSISTANT 2 / INBTP

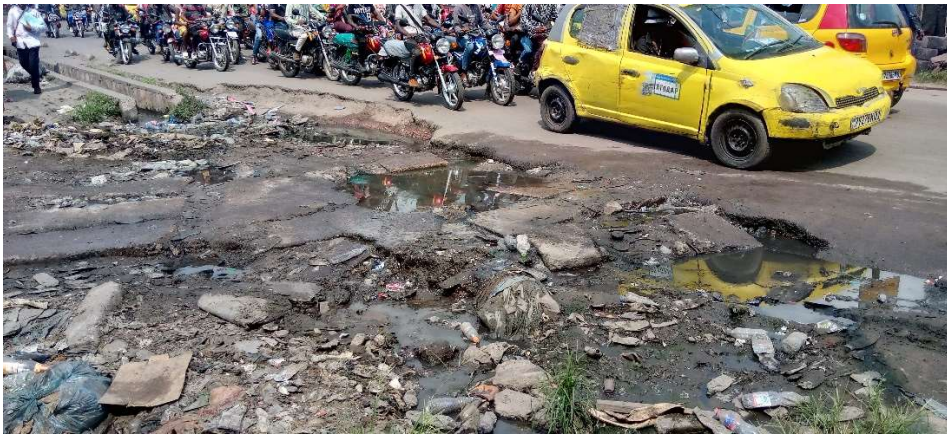
Photo n°1

Les ouvrages d'assainissement fonctionnent à peine sur un linéaire important faute d'une politique de gestion des déchets solides et le comportement indigne des exploitants de cette avenue. Les ouvrages d'assainissement sont utilisés comme un lieu de décharge de toutes sortes de déchets et n'arrivent pas à bien drainer les eaux (perte notable de la capacité d'écoulement)

Au PK 6+300
